ガラス外装 トラブルバスターズ

CASE - 15

熱線反射ガラスに、 傷がついています。 細かい線状の

ガラス建材のトラブル——〈その5〉

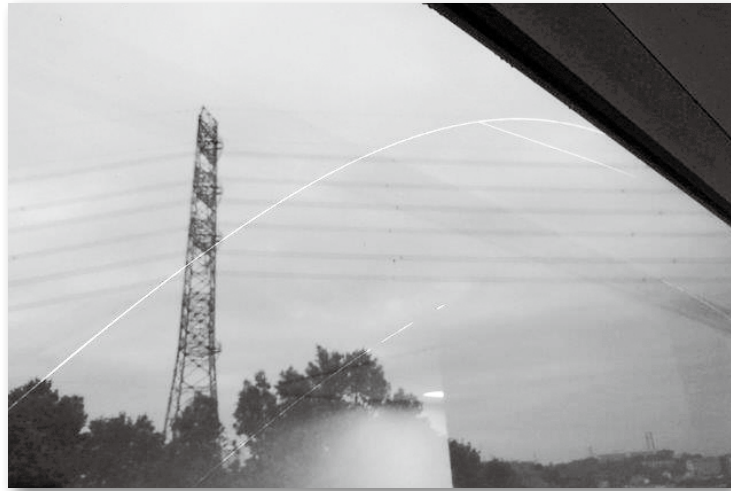
内ネッパン（酸化皮膜が内面に施工された熱線反射ガラス）に発生した傷

症状 酸化皮膜が施工された熱線反射ガラスに、ゆるく弧を描くように細かい線状の傷がついてしまっています。はっきりとした原因がわかりません。

【考察】 窓台やガラスに付着した小さな金属片や砂粒などを抱き込む形で清掃時に擦ってしまった可能性があります。しかし、清掃業者が細心の注意を払って作業しても限界があります。現在はネッパンガラスに代わり、金属酸化皮膜のない“熱線吸収ガラス”を採用する方向にあります。

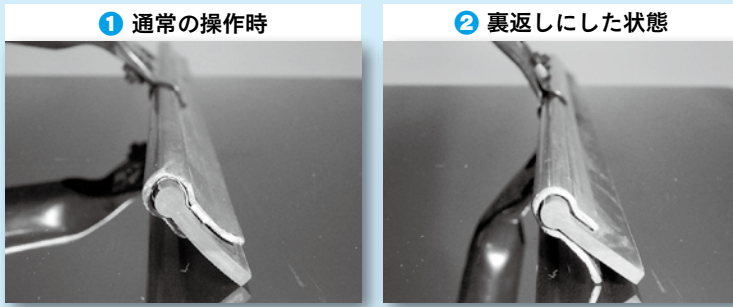
スクイジーとガラス面の接触状態

でもね、ガラス清掃を生業としているボクらからしてみると、スクイジーで傷がつくなんて考えられないんです。次ページ上の写真を見てください。①が通常の操作時です。この状態から冷静に判断すればスクイジーで傷がつくはずはないのです。スクイジーのチャンネルを対象ガラス面に接触させるには、②のようにスクイジーを裏返しにせねばならず、これではガラス清掃はできません。つまり、通常の操作では傷をつけようとしてもつけられないのです。

- ① 約45°前後の角度で、チャンネルに取り付けられているゴム部先端だけがガラスに接触。チャンネルと対象ガラスには十分なクリアランスがあり、端部のクリップも構造上ガラスに接触することは到底ありえない
- ② スクイジーを裏返せば、ガラス面にチャンネルの背部を接触させることができるが、これでは洗浄水をカキ取れない

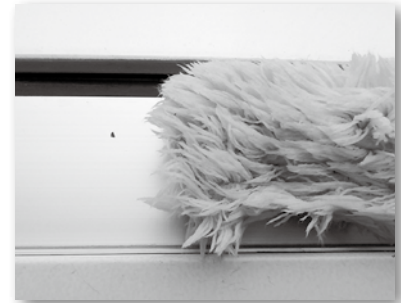
《窓台に接触したシャンプー》

写真中央には黒く鋭利な金属片が落ちている。仮に、この金属片に気付かずシャンプーの起毛に潜り込んでしまうと……

例えば、内ネッパンの場合、窓台に非常に小さな金属片が落ちていたとします。ブラインドの取付工事やその他諸工事で金属建材等を切断したり、穴をあける際に発生する“切り粉”なんかが窓台に落ちていたりして、それを清掃用具のシャンプーが拾ってしまう。シャンプーの軌道はスクイジーのそれと、非常に似ているのです。
