# ガラス外装 トラブルバスターズ

## 大切なことは？ トラブルの発生を防ぐために

外壁クリーニングのまとめ

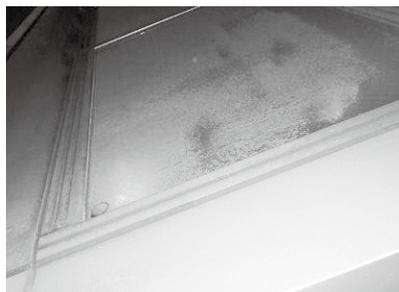
《事例》土砂粉塵が堆積し、湿潤乾燥を繰り返して泥化した状態

【対策】泥化堆積している段階で、早期に洗浄し取り除くことにより、維持管理が可能。長い間放置しているとスケール化するきらいがあるので、定期的なメンテナンスを心がける

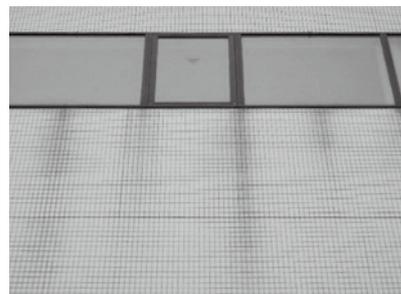
《事例①》窓枠シーリング材の油分が流出、雨水とともにタイルに流下した状態

【対策】泥化堆積している段階で、早期に洗浄し、取り除くことにより、維持管理が可能。長期間放置するとスケール化するきらいがあるので、定期的なメンテナンスを心がける

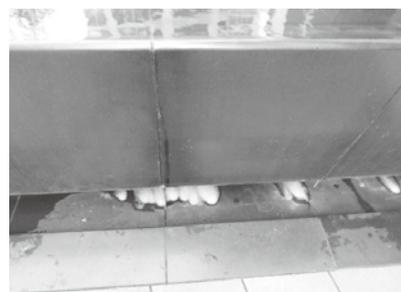
《事例②》建物の工作物（池）から流れ落ちる水とともに建材から流出したカルシウム成分が流下し、堆積したエフロ

【対策】エフロが堆積する箇所は、常に洗浄を入れる。または、池から流れ落ちる水を止めるか、もしくはその経路を変更する

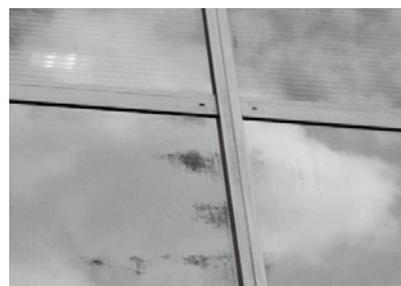
【事例①】熱線反射ガラス（通称外熱板）の損傷。洗浄剤の選定ミスでガラス外面の酸化皮膜を損傷させてしまった事例。黒く見える部分は皮膜が完全に剥がれている。いったん皮膜を傷めてしまうと修復できず、元に戻すにはガラス交換しか方法はない

【対策】作業会社は十分な事前調査を行う。熱線反射ガラスは非常にデリケートで、酸化皮膜は蒸着法とスパッタリング法で性質が異なる。製造時期における影響にも理解が必要！また、干渉現象による虹彩汚染を完全に除去することは困難！→このような状況下でしっかりとした作業計画が立案できないのであれば、その旨を施主に報告してムリな冒険をしないこと（できないのに「できます」と言わない!!）。施主は、経験と知識、技術の乏しい業者や作業員には依頼しないこと

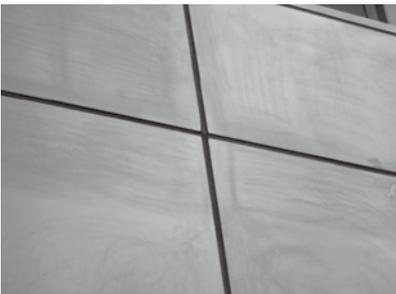
【事例②】アルミパネル複合皮膜の損傷。洗浄剤や研磨材の選定ミスにより表層のクリア層（電着塗装層）を傷つけ、さらに内部の電界着色層まで傷めており、修復はできない。質感は変わりが塗装するか、新しいアルミパネルに張り替えるしか方法はない

【対策】作業会社は十分な事前調査を行う。アルミパネルの場合、表面処理が陽極酸化皮膜か、複合皮膜か、塗装膜かをしっかりと見極め、処方をつたえること！施主は、経験と知識、技術の乏しい業者や作業員には依頼しないこと
