無足場工法による 外裝修繕工事

東京外装メンテナンス協同組合 (TEC)

vol. 11 塗装面の外壁調査

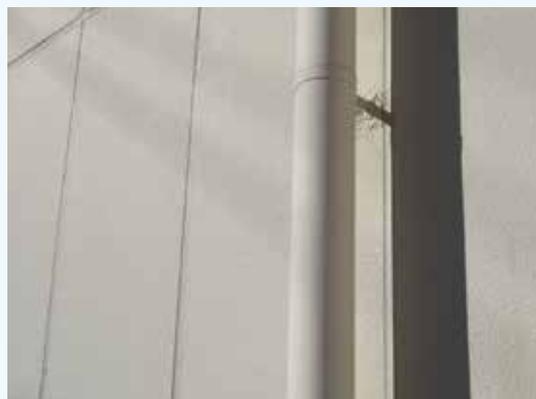
▲ (写真1)
塗装された外壁および雨水管

写真1の塗装面を触診すると、写真2のように、チョークのような粉状のものが付着するのが確認できます。この症状をチョーキングといいます。

チョーキングとは、太陽光からの熱や風雨によるケイ素化合物（土砂）によって外壁が劣化している現象のことです。太陽光による熱や風雨は自然現象で、遮断することはできませんので、経年により外

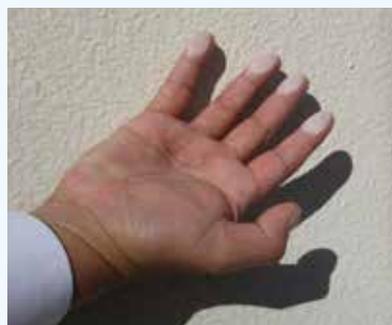
◀ (写真2)
塗装面に触れると、指先に粉状のものがつく
